HIDROLOGÍA

SISTEMA FÍSICO BIÓTICO AMBIENTAL

RIOS ,QUEBRADAS, NACIMIENTOS

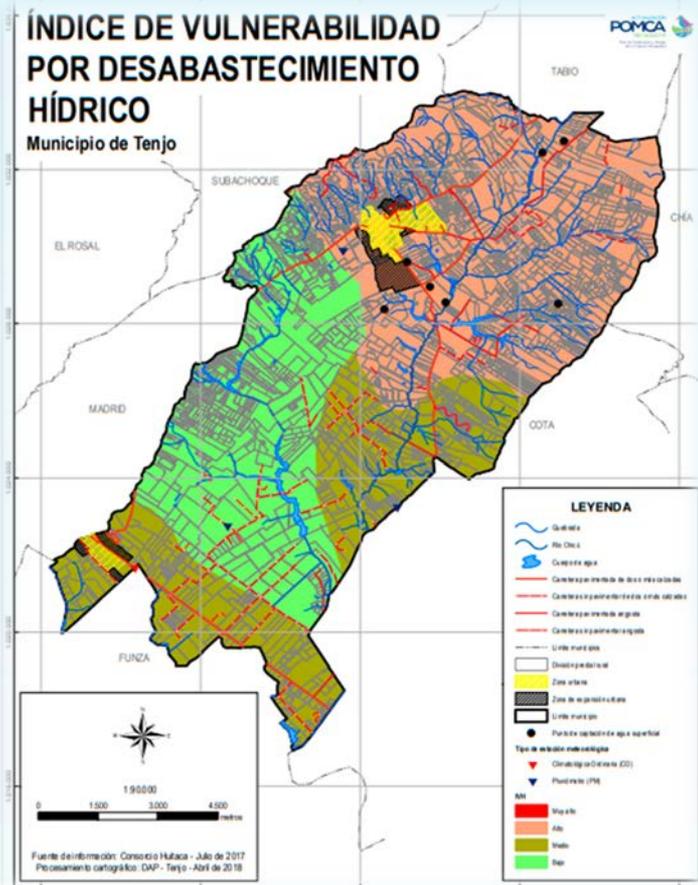
Municipio de Tenjo

ÍNDICE DE VULNERABILIDAD POR DESABASTECIMIENTO HÍDRICO

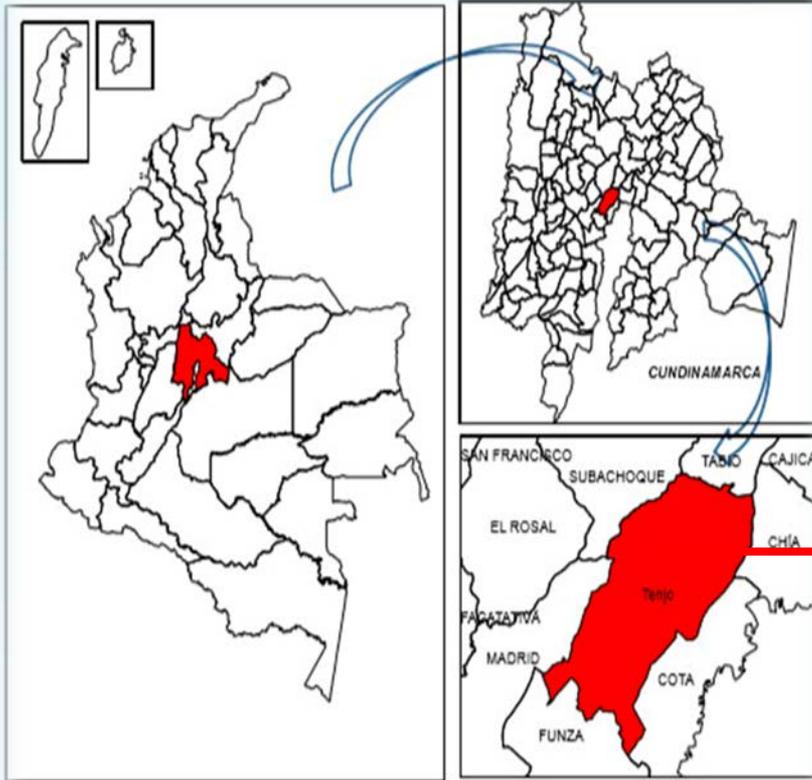
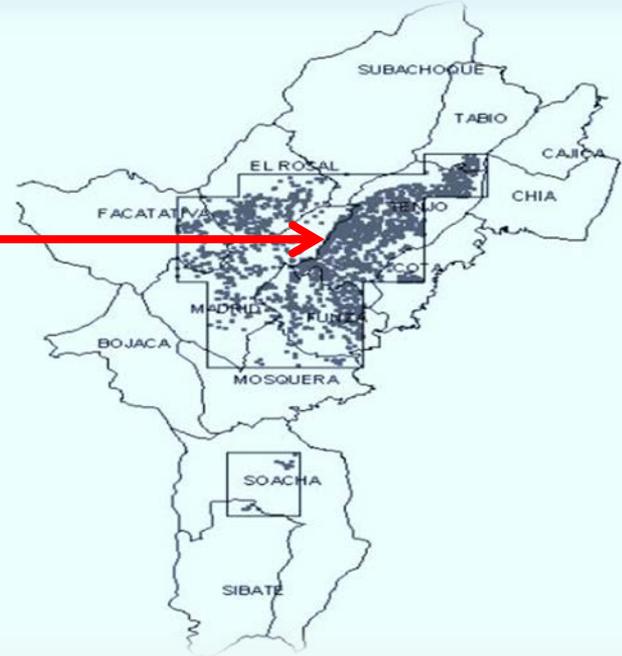
Zona Crítica para el aprovechamiento de aguas subterráneas Sabana de Occidente

En el territorio comprendido por la Sabana de Bogotá, la principal fuente de abastecimiento de agua potable para diferentes usos ha sido el agua que se encuentra en los acuíferos pertenecientes a las formaciones del cuaternario (Pérez, 2000). Dicha fuente se encuentra hoy amenazada por la sobreexplotación, que ha significado un creciente asentamiento humano sobre el territorio, el aumento significativo de cultivos bajo invernadero y zonas industriales de transformación de materia prima y desarrollo tecnológico, especialmente en las dos últimas décadas. Hoy el municipio de Tenjo sigue solicitando y realizando concesiones para explotación de agua subterránea (92 concesiones con resolución) 7 con perforaciones cada vez más profundas sobre los acuíferos, alterando el balance de recarga, almacenamiento y descarga del agua. Ante la inminente problemática que surge de esta realidad la CAR, bajo la publicación del Acuerdo 899 de 2005, estableció la reglamentación del uso de este recurso natural y promulgó la denominada Zona Crítica (mapa 1) en la Sabana de Bogotá, donde se registraron 4129 pozos que extraían al año 42 millones de m³ de agua subterránea, para abastecer acueductos y apoyar la producción agropecuaria. Como podemos diferenciar, las zonas con más alta densidad de pozos se encuentran en Tenjo, Funza, El Rosal, Cota y Facatativá, es decir, en las áreas de mayor sobreexplotación.
